## Systeemanalyse natuurgebieden West-Brabant

Rozenven

Klant: Brabant Water N.V.

Referentie: BG6186-WM-RP-220726-1556WM

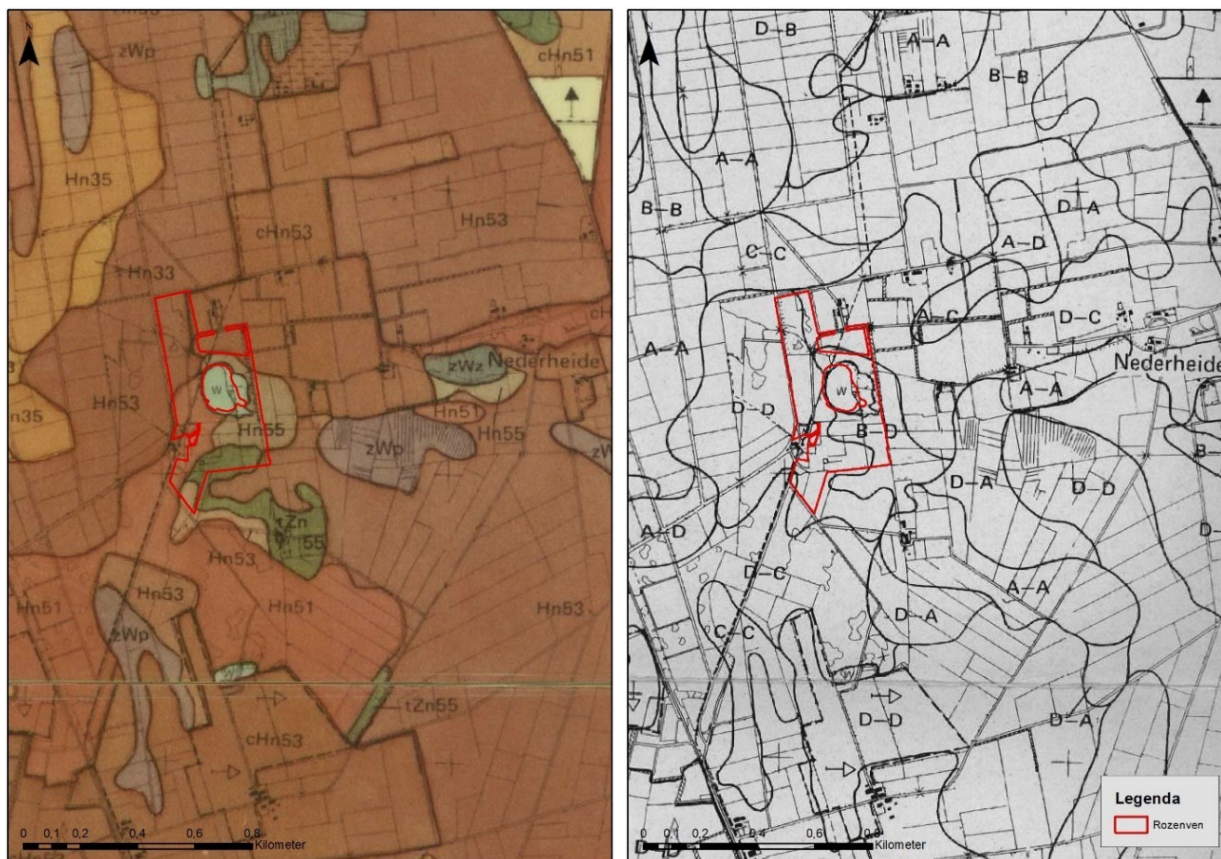
Figuur 3-7: Rozenven op de Bodemkaarten voor het Ruilverkavelingsgebied Nispen-Schijf 1976 (Leenders & Mulder 1976). Links de Bodemkaart, rechts de Doorlatendheidskaart. Doorlatendheid per diepteklasse (0-40 – 40-80 cm -mv), A: Slecht, B: Matig, C: Goed, D: Zeer goed.

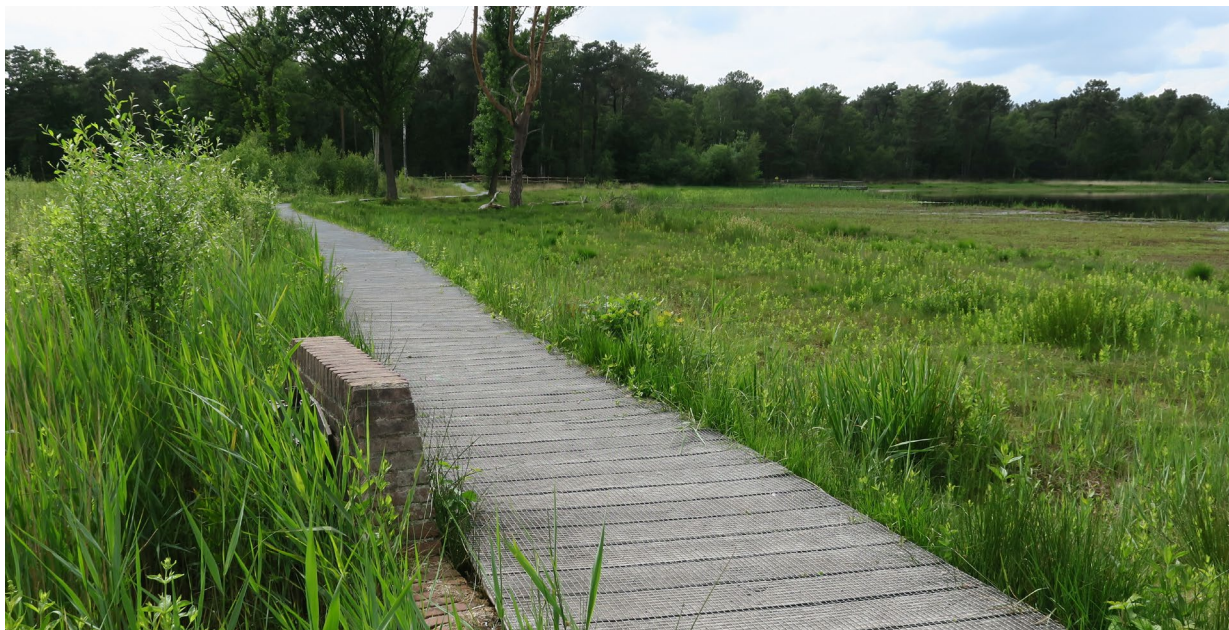
*Figuur 3-8: Instroomopening aan de zuidzijde van het ven. De schuif staat permanent dicht.*

Tot in de jaren 50 stond het Rozenven in direct contact met het slotenstelsel aan de zuid- en oostzijde. Daarna is er een stuw geplaatst die niet altijd afdoende werkte, waardoor er toch met enige regelmaat eutroof water het ven instroomde. In het natuurherstelproject en uitbreiding van het natuurterrein in 2014 zijn zowel de instroomopening aan de zuidzijde (Figuur 3-8) als de uitstroomopening aan de noordwestzijde afgedamd en is het ven geïsoleerd van zijn omgeving (Langeveld & van der Burg 2011). De sloot op de grens van het nieuw ingerichte terrein en het landbouwperceel aan de zuidzijde van het Rozenven vangt ijzerrijke kwel af (mededeling Martin Mos, Natuurmonumenten).

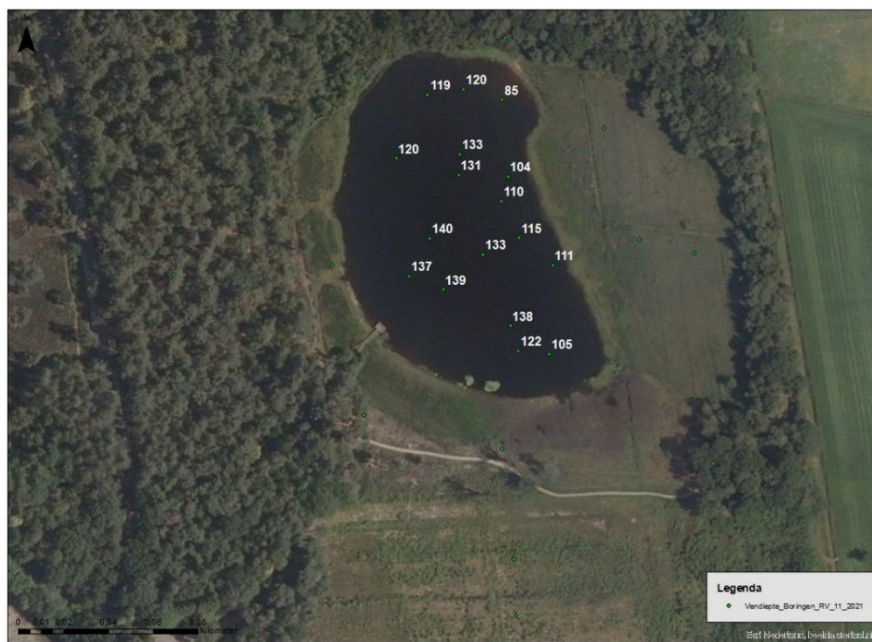
*Figuur 0-2 Gemeten waterdieptes tijdens het veldwerk bij een waterpeil van circa NAP 7,05 m*

Tijdens het uitgevoerde veldwerk in november 2021 is op een aantal locaties de waterdiepte van het Rozenven bepaald. De gemeten dieptes liggen tussen 85 en 140 cm, zie *figuur 0-2*.
